機械技術

2016
Vol.64
No.11

株式会社デンソー「エアマイクロセンサ」採用事例

ワークの精密着座確認で、 CNC工作機械の加工不良品の発生を 未然にストップ!

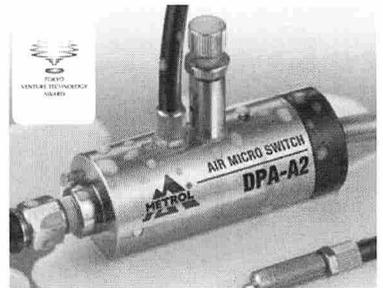
エアマイクロセンサ
〈DPA-A2〉

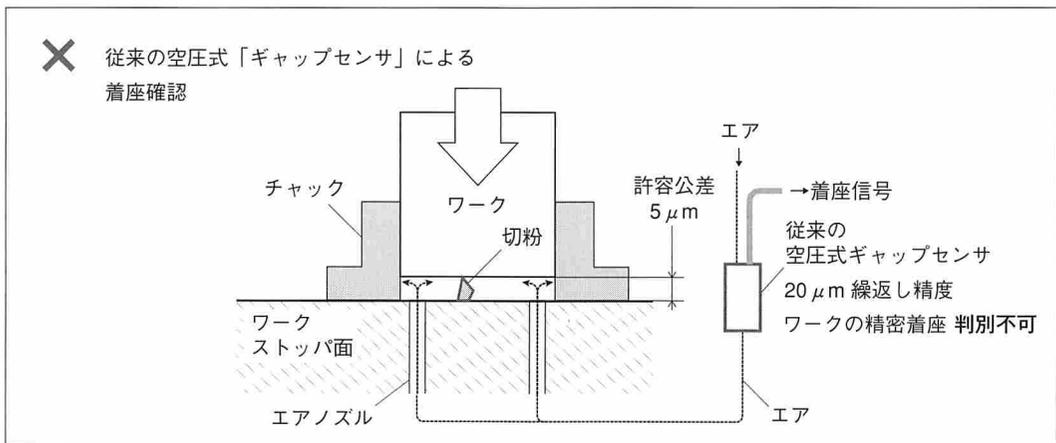
課題 ✕従来の空圧式「ギャップセンサ」は繰返し精度が $20\mu\text{m}$ と低く、ワークチャック時の精密着座が検出できない。
✕加工不良により全数検査でラインがストップし、生産性が低下。

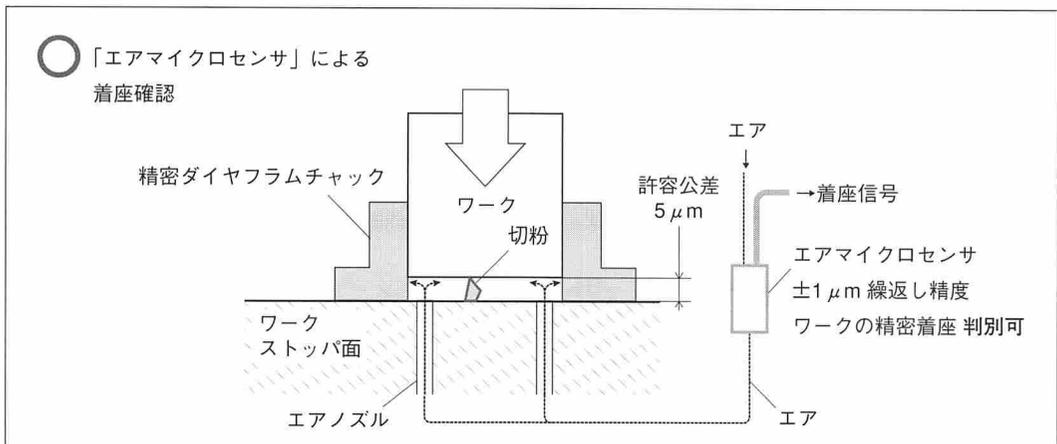
- 効果** ○「エアマイクロセンサ」で、ワークチャック時の精密着座確認が実現。
○加工不良品の発生を、生産工程の中で防止。生産性が大幅に向上。

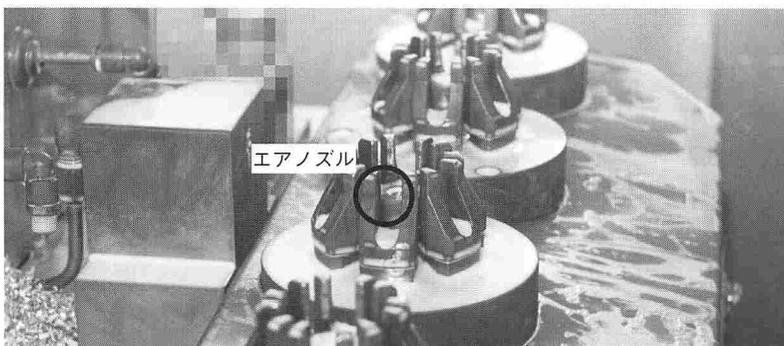
CNC マシニングセンタ機内
精密ダイヤモンドチャック+精密着座センサ「エアマイクロセンサ」

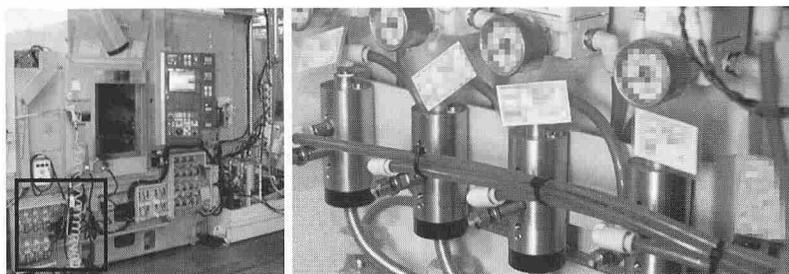
CNC マシニングセンタ機外

従来の空圧式「ギャップセンサ」のエア配管をそのまま流用、センサは後付けで入れ替えるだけ、工事は簡単
